1. Identificação do Responsável Técnico

2. Anotação de Responsabilidade Técnica - ART de Projeto e Execução nº 6459/2019 em anexo

5. Justificativa e objetivos do projeto:

6. Plano de execução do projeto

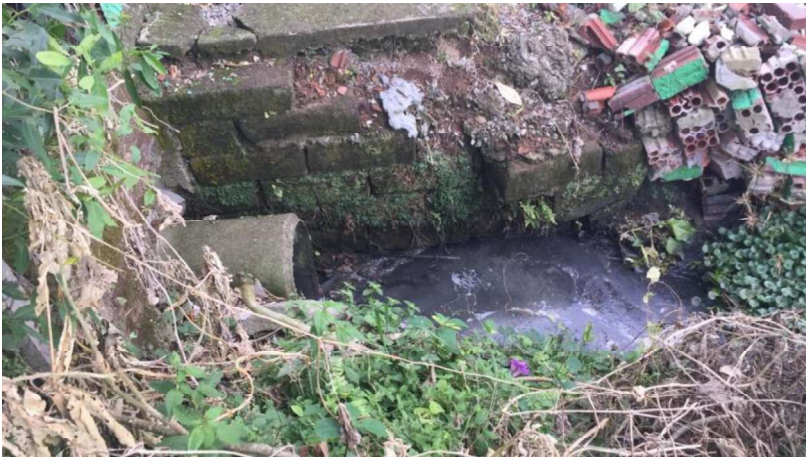
Figura 1. Drenagem lateral com aporte irregular de esgoto.

Solicita-se a canalização da drenagem pluvial lateral ao empreendimento que faz divisa com a Lavanderia Central, tendo em vista que a mesma encontra-se com aporte irregular de dejetos (esgoto doméstico), espuma e forte odor, não havendo uma solução à curto prazo pois, de acordo com a SMMA a origem de tais dejetos é indeterminada. Atualmente essa drenagem deságua no arroio aos fundos da área.

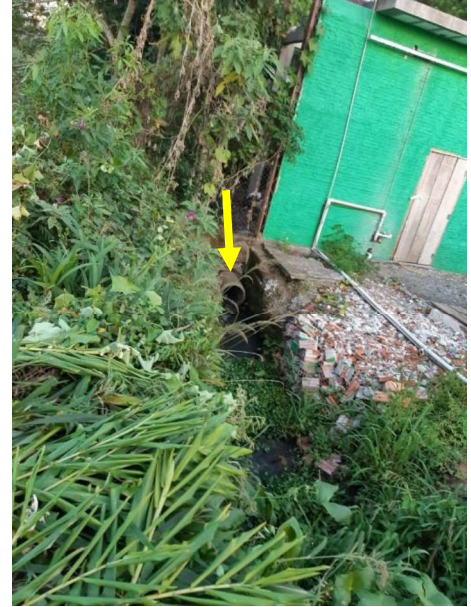
Figura 2. Drenagem lateral na divisa do empreendimento, cano (seta amarela).

- - Existe um cano lateral à propriedade (divisa com a Lavanderia Central), o qual encontra-se com aporte irregular de dejetos (esgoto doméstico) e que deságua no arroio aos fundos da área, possuindo forte odor, como constatado em vistoria *in loco* da Secretaria Municipal de Meio Ambiente (SMMA) no dia 14 de março de 2019, através de três fiscais ambientais, os quais não conseguiram determinar as fontes poluidoras.

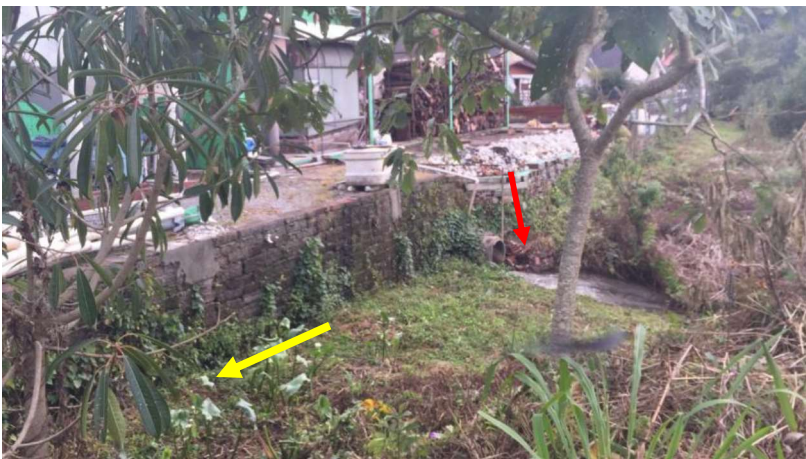
Figura 3. Drenagem lateral (seta amarela) que desagua no arroio (seta vermelha)

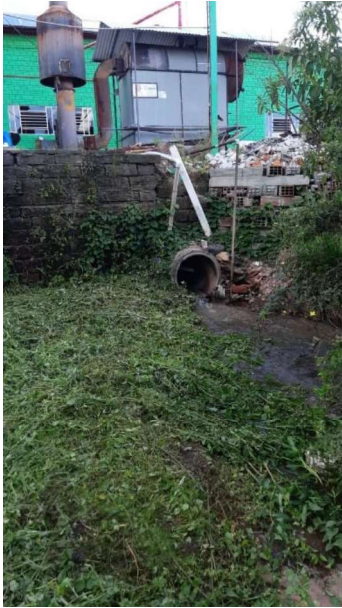
Figura 4. Arroio canalizado à montante, o qual passa abaixo do prédio da lavanderia.

- - Na área a montante, além de canalizado, o Arroio passa por baixo de toda extensão construída da Lavanderia Central;
- - A água do Arroio apresenta espuma e odor em determinados dias;

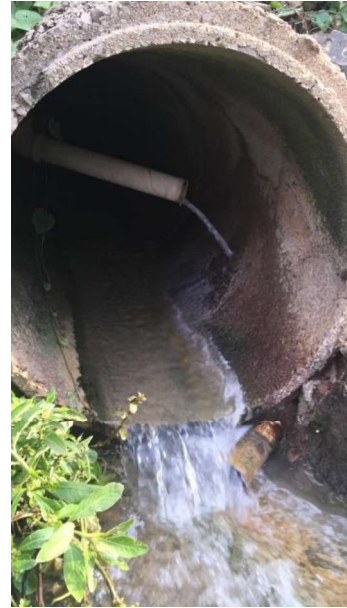
Figura 5. Detalhe para a canalização do arroio com presença de um cano desaguando no mesmo.

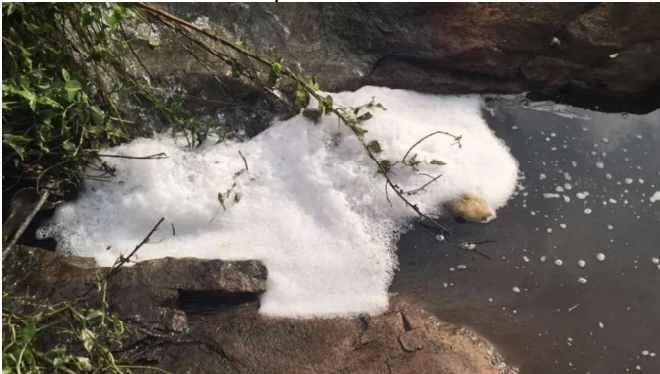
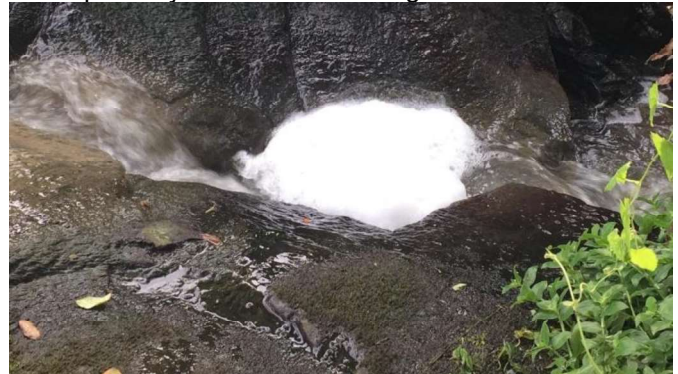
Figura 6. Presença de espuma no arroio.

Figura 7. Presença de espuma no arroio.

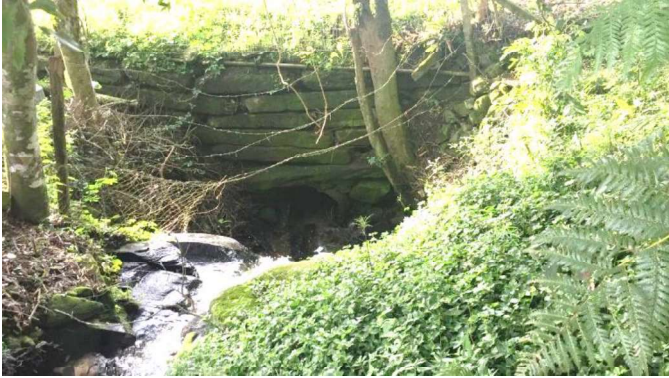
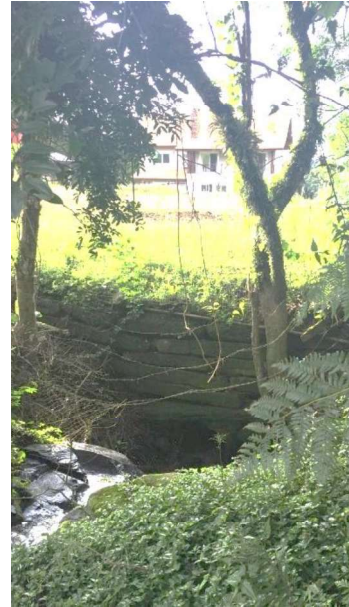
Figura 8. Arroio canalizado à jusante.

Figura 9. Arroio canalizado à jusante.
